## Visitenkarte fürs Haus

Marode Türen von Gründerzeithäusern können oft gerettet und instand gesetzt werden | Von Martin Paal und Irmelin Ehrig

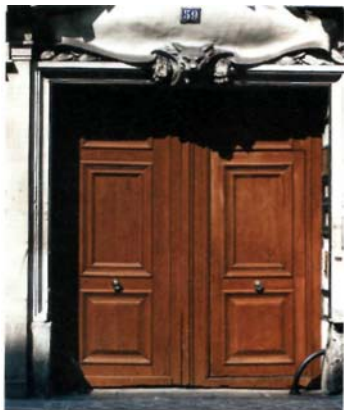
Foto 1: Die Zapfen der Eckverbindungen sind im Sockelbereich bereits stark durch Holzfäulnis beschädigt.

Die Eckverbindungen der Türen müssen großen Hebelkräften standhalten. Sitzen diese gestemmten Verbindungen nicht mehr fest, sollen zusätzliche Keile ihre Formstabilität wiederherstellen. Noch im eingehängten Zustand lässt sich mit etwas Augenmaß feststellen, ob die Rahmenkonstruktion ihre ursprünglich rechtwinklige Form verloren hat. Das liegt in der Regel daran, dass die Zapfen der Eckverbindungen besonders im Sockelbereich durch Holzfäulnis beschädigt sind (Foto 1). Bei denkmalpflegerisch hochwertigen Türen müssen die Schadstellen durch Reparaturschnitte am Längsrahmenholz abgetrennt werden. Da diese Bereiche statisch beansprucht sind, darf hier nur gesundes Holz miteinander verbunden werden. Die Verbindung zum Reparaturstück wird durch Feder und Zapfen oder durch Überplattung hergestellt. Die Arbeit mit Frässhablone - insbesondere bei geschweiften Reparaturschnitten - erfordert eine besondere Qualifikation der Fachfirma. Einfacher und kostengünstiger ist

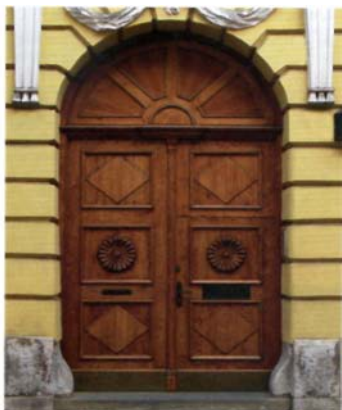
Foto 2: Dank eines sich nach zwei Seiten öffnenden Schwalbenschwanzes ist eine nachträgliche, zweidimensional kraftschlüssige Verbindung

das Setzen eines sogenannten Schwalbenschwanz-Passstückes. Die Form eines nach zwei Selten sich öffnenden Schwalbenschwanzes, eingesetzt im zugbelasteten Bereich, ermöglicht eine nachträgliche, zweidimensional kraftschlüssige Verbindung der beiden Hölzer (Foto 2).

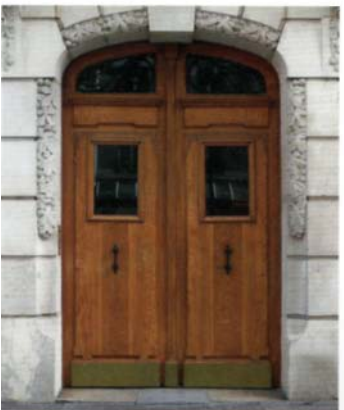
Foto 3: Bei allem Aufwand: Ein Austausch der Profilleisten lohnt sich fast immer.

Die Profilstäbe sind an den Außenseiten der Türen in der Regel stark abgewittert. Diese Schäden sind irreparabel. Da oft Teilbereiche der ursprünglichen Profilquerschnitte erhalten sind, können die Profilleisten original nachgebaut werden - eine kostspielige Lösung. Im Fachhandel sind deshalb vorgefertigte Profilleisten in zahlreichen Varianten und als kostengünstige Meterware erhältlich. Bei Objekten mit geringen oder keinen denkmalpflegerischen Anforderungen ist zu empfehlen, auch die nur teilweise beschädigten Profile komplett durch neue Leisten mit ähnlicher Profilierung zu ersetzen. Ein Austausch lohnt auch, wenn das Ablösen der alten Beschichtungen einen großen Zeit- und Kostenaufwand erfordert (Foto 3).

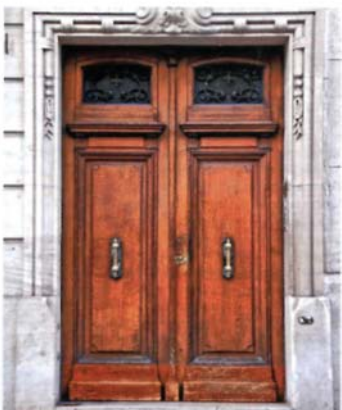
Foto 4: Ein stark beschädigter Schlosskasten lässt sich auch mit Holzpassstücken reparieren.

Sämtliche Bereiche, die nicht unmittelbar an den Eckverbindungen liegen, kann der Tischler auch mit Holzpassstücken reparieren. Zum Beispiel die meist stark beschädigten Schlosskästen (Foto 4). Aber auch diese Methode ist aufwendig und wird bei einer großen Anzahl von Passstücken je Türanlage zum Kostenträger. Alternativ zum Einsetzen der Passstücke können Holzreparaturmassen genutzt werden. Neue Produkte führen heute zu technisch überzeugenden und langlebigen Ergebnissen.
