Kastendoppelfenster zeitgemäßen Standards anpassen

Wie die meisten Altbaufenster sind Kastendoppelfenster handwerklich hochwertig hergestellte Bauteile und verfügen daher über eine außergewöhnlich gute Materialsubstanz. Wer sich für den Erhalt entscheidet, stößt zunächst oft auf abschreckende Schadensbilder – vor allem dann, wenn die Wartung der Fenster in den vergangenen Jahrzehnten vernachlässigt wurde. (Abbildung 1) Doch selbst stark schadhafte Holzfenster lassen sich nachhaltig instand setzen und in einen technisch und optisch einwandfreien Zustand verwandeln.

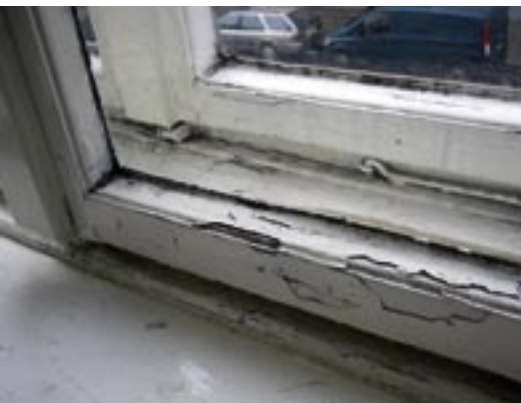
Abb. 1: Auch dieses über Jahrzehnte vernachlässigte Kastendoppelfenster lässt sich auf moderne Standards aufrüsten.

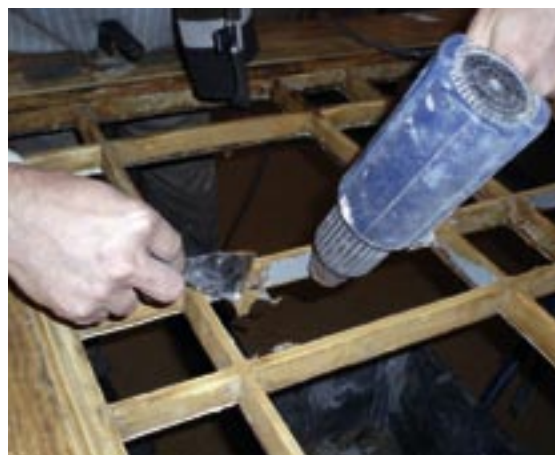
Abb. 3: Vollständiges Abbrennen von brüchigen Beschichtungen

Es ist nicht grundsätzlich notwendig, den gesamten Altanstrich zu entfernen. Wenn der Bestandslack über eine gute Standfestigkeit verfügt und keine Risse aufweist, hat er sich bestens bewährt und bietet einen hervorragenden Untergrund für weitere Beschichtungen. Sämtliche – nicht einwandfreien – Lackoberflächen müssen allerdings durch Abschleifen oder Abbrennen sorgfältig entfernt werden (Abbildung 3). Die freigelegten Holzoberflächen werden mit einer RAL-geprüften

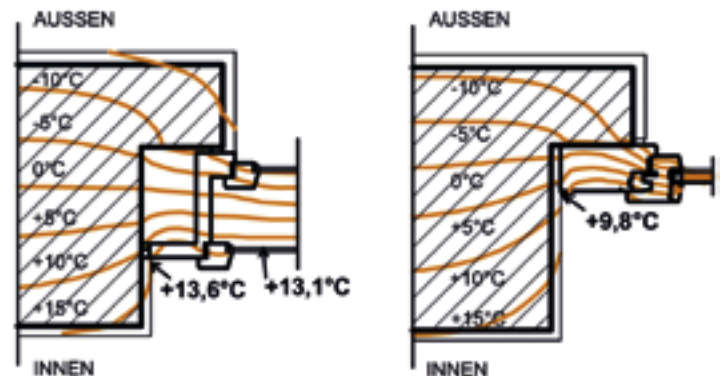
Abb. 2: Vergleich Isothermenverlauf bei Kastendoppelfenster / ISO-Fenster

mend. Trotz dieser positiven Eigenschaften ist eines der entscheidenden Argumente für einen Komplettaustausch der Kastenfenster ihr geringer Uw-Wert von ca. 2,5 W/m²K. Hierbei wird allerdings übersehen, dass die Bauteiltiefe eines Kastendoppelfensters für einen unproblematischen Temperaturverlauf im Bereich der Außenwandanschlüsse sorgt. Das heißt: Die Oberflächentemperaturen bleiben über dem schimmelpilzkritischen Bereich von 12,6°. Werden Kastendoppelfenster durch ISO-Fenster ersetzt, verlaufen die Isothermen in der Außenwand so, dass deutlich kältere Oberflächen an der Innenlaibung die Folge sind (Abbildung 2). Diese Temperaturdifferenz führt in vielen Fällen zu Schimmelbildungen im inneren Anschlussbereich des neuen ISO-Fensters. In den letzten Jahren haben das ift Rosenheim, die Fachzeitschriften, die Lackindustrie und diverse Verbände eine große Zahl von technischen Regeln für die langlebige Fenster-

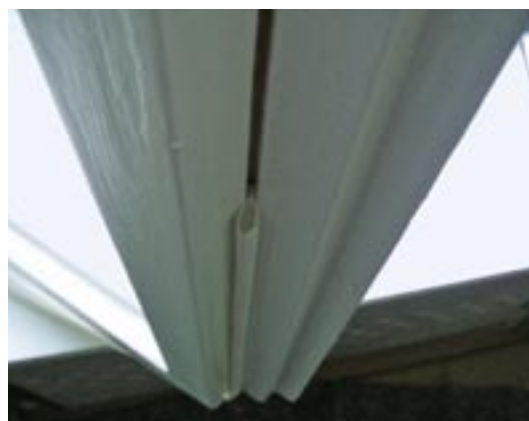
Abb. 4: Schlauchdichtung in eingefräster Nut

Die Funktionsweise eines Kastendoppelfensters beruht bekanntlich auf einer Zwangsbelüftung des Kastenzwischenraumes. Diese muss bei der Sanierung grundsätzlich erhalten werden: Die innere Flügelebene wird möglichst dicht gegen Zugluft ausgebildet, während die äußere Flügelebene eine geringe Luftzirkulation nach außen zulassen soll, um der Bildung von Tauwasser entgegenzuwirken. Eine bewährte Methode, die Luftdurchlässigkeit der inneren Flügelebene zu verringern, ist das Einfräsen von so genannten Schlauchdichtungen. Außerdem erhöhen sie zugleich die Schalldämmwerte. Insbesondere in Kombination mit dem Einbau stärkerer Glastafeln können ca. 6-9 dB Verbesserung erreicht werden. Zu beachten ist, dass die Dichtungsnut nach dem Fräsvorgang imprägniert wird und dass die Schlauchdichtungen umlaufend in einer Ebene verlegt werden (Abbildung 4).
