Neue Möglichkeiten bei der Sanierung von Altbaufenstern

## Zeitgemäße Kastendoppelfenster

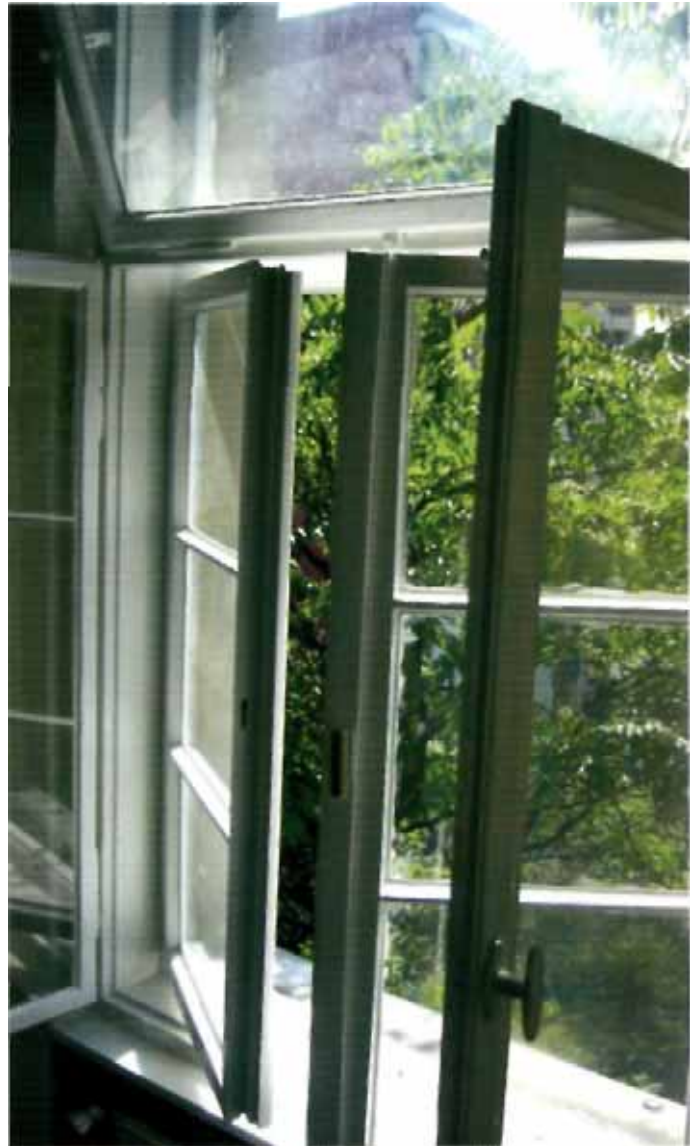
*Doppelkassenfenster können durchaus erhalten und heutigen Standards angepasst werden.*
